Ansprechende Böden für ein gepflegtes Haus

Den Boden im Handumdrehen aufpoliert

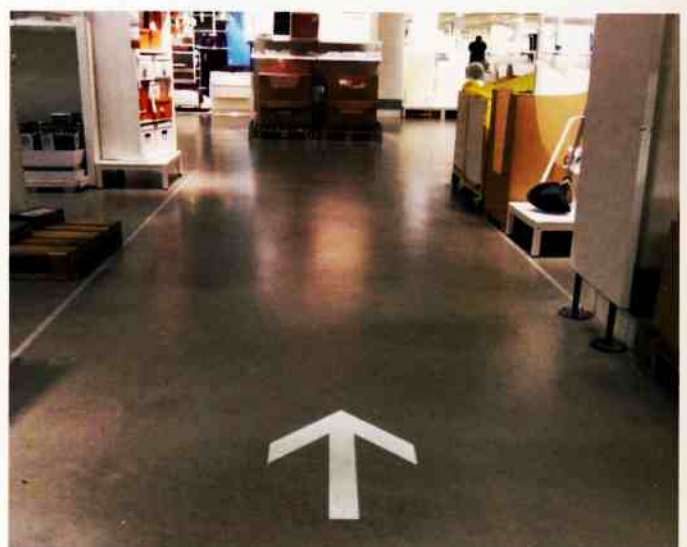
Man sieht: Die Bodenaufbereitung war ein voller Erfolg.

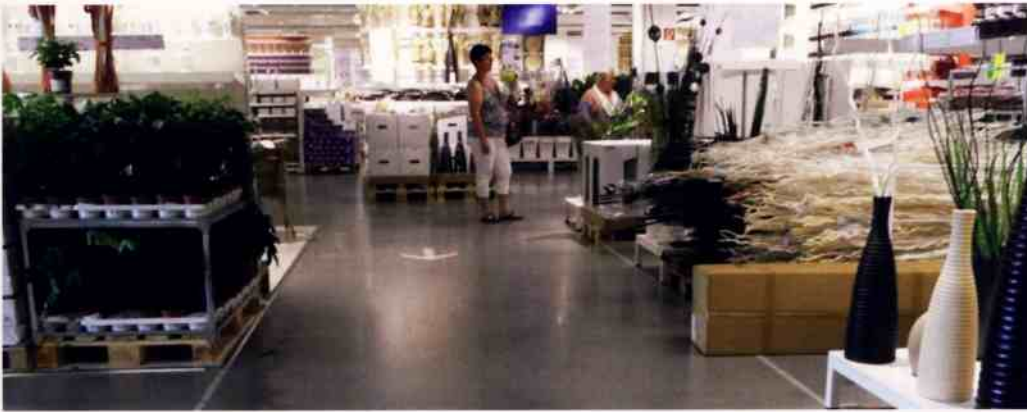
Funktionell und ästhetisch – drei Schleifgänge mit Polaris-Pads und eine Behandlung mit C2 Hard™ brachten ein glänzendes Ergebnis.

„Die Behandlung mit unserer chemischen Bodenverdichtung C2 Hard™ und ein abschließender Polierschliff mit Polaris-Pads Korn 800 waren dann das i-Tüpfelchen für den Betonboden und schufen eine glänzende sowie strapazierfähige Oberfläche“, ergänzt Thomas Wolf.

C2 Hard™ dringt aufgrund seiner niedrigen Viskosität und Alkalinität drei bis fünf Millimeter in den Beton ein. Dort reagiert das Mittel mit den weichen Kalziumhydratmolekülen (Kalk), verändert deren Matrix und es entstehen Kalziumsili-

kathydrate. Sie härten und verdichten den Boden und machen die Oberfläche resistent gegen Abrieb. C2 Hard™ ist das Herzstück des C2-Lithium-Systems, das aus vielen weiteren Produkten zur Veredelung von Betonböden besteht.

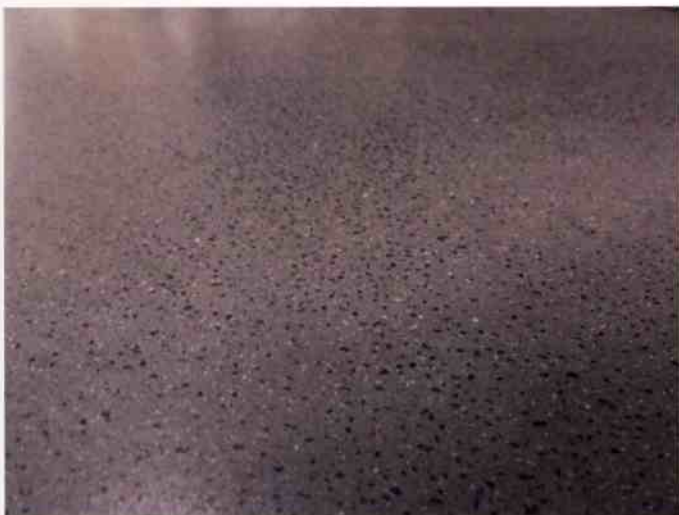
Heute vereint der Boden eine strapazierfähige Oberfläche und glänzende Optik.

Keine schwarzen Glättspuren, eine strapazierfähige Oberfläche und eine glänzende Optik – die Bodenaufbereitung mit Jet Grind und C2 Hard™ schuf ein strahlendes Ergebnis.
